## BAB IV

### HASIL DAN PEMBAHASAN

#### 4.1 Pengumpulan Data dan Pengolahan Data

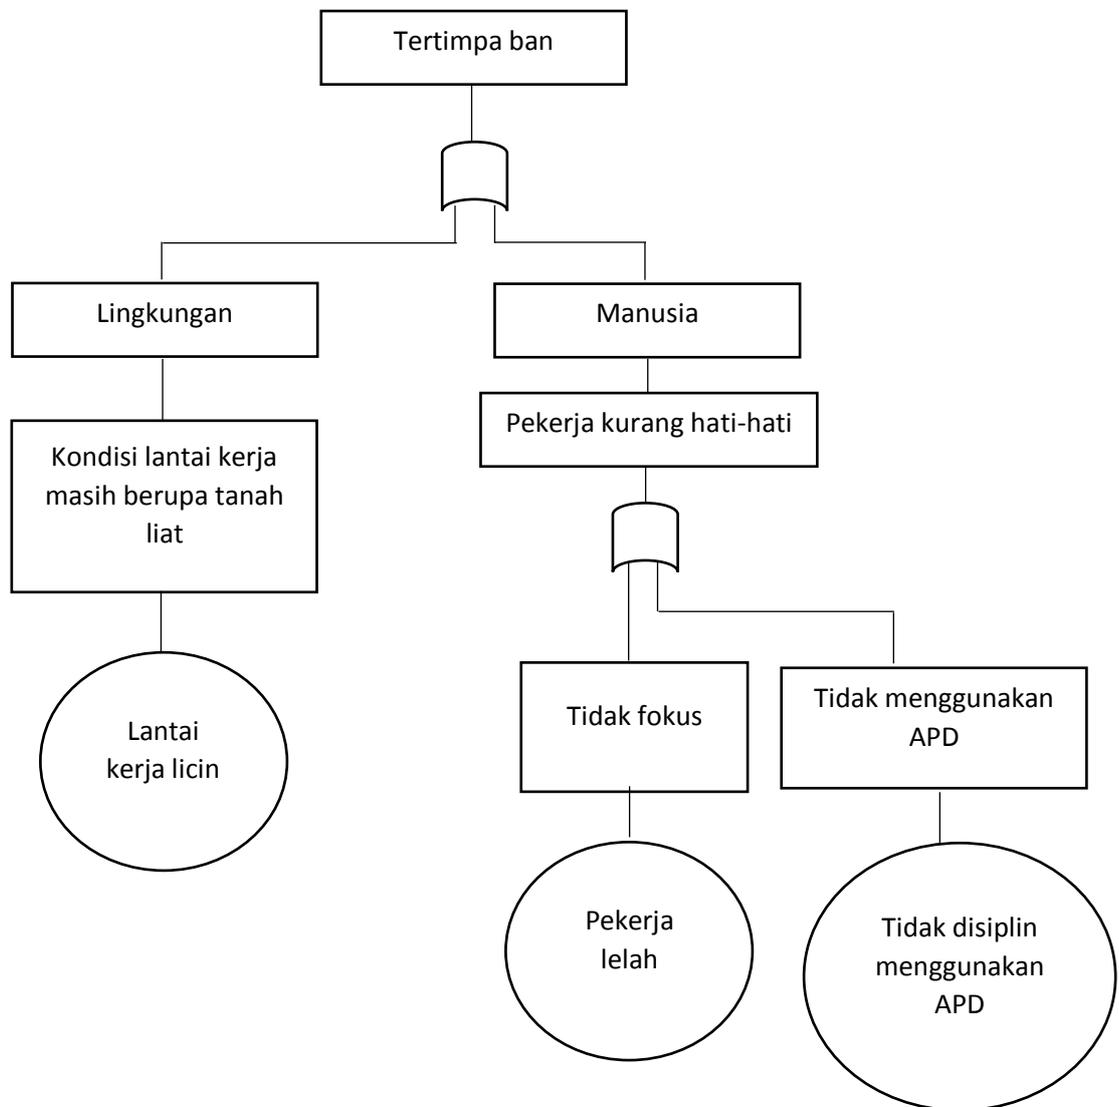
**Gambar 5.** Diagram *fault tree analysis* tertimpa ban

Berdasarkan diagram *fault tree analysis* dapat di lihat ada dua faktor yang menyebabkan kecelakaan kerja (tertimpa ban) yaitu faktor lingkungan yang penyebabnya adalah karena kondisi lantai kerja masih berupa tanah liat yang menyebabkan lantai kerja licin selanjutnya faktor manusia yang penyebabnya karena pekerja kurang hati-hati, tidak fokus, tidak menggunakan APD, pekerja lelah dan tidak disiplin menggunakan APD.

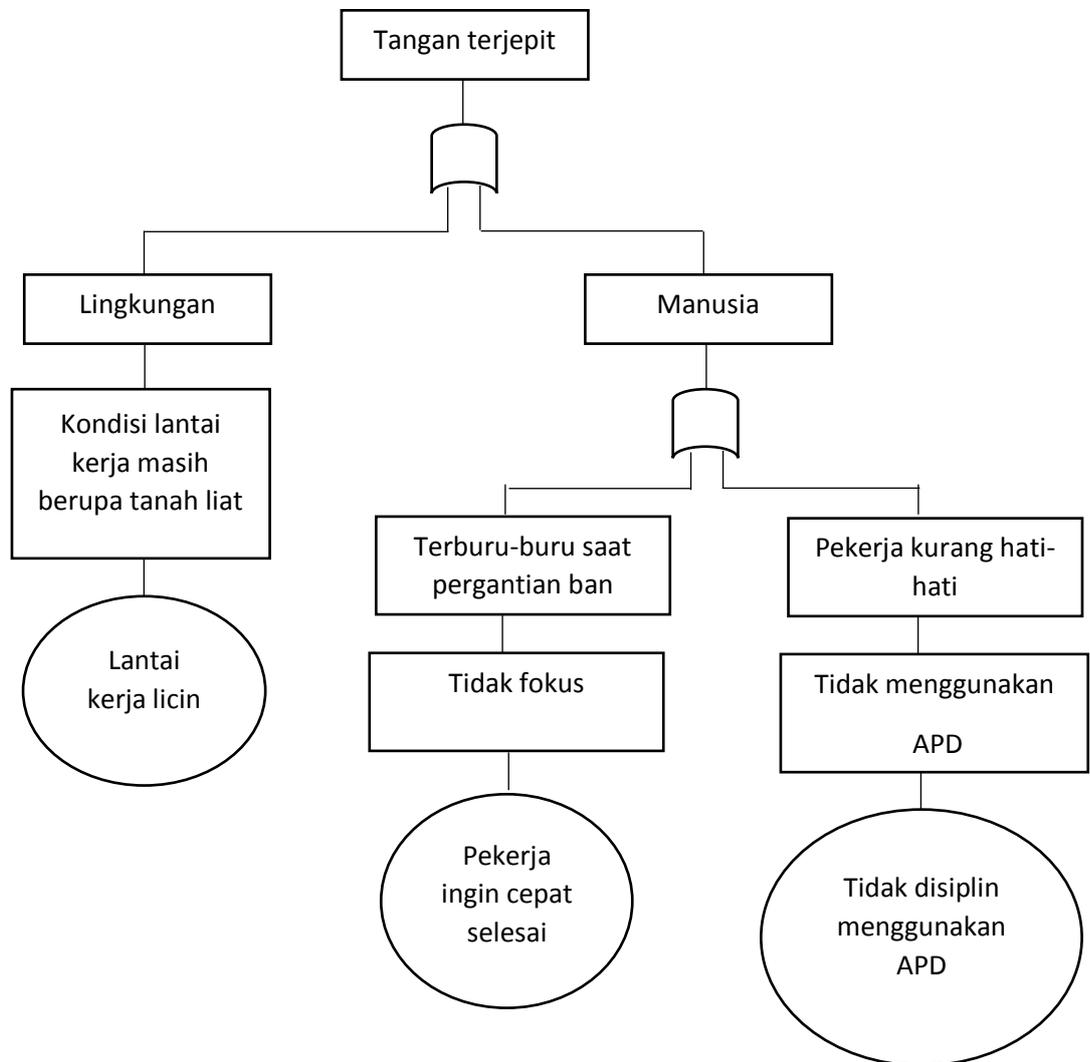
**Gambar 6.** Diagram *fault tree analysis* tangan terjepit

Berdasarkan diagram *fault tree analysis* dapat di lihat ada dua faktor yang menyebabkan kecelakaan kerja (tangan terjepit saat pemasangan dan pergantian ban) yaitu faktor lingkungan yang penyebabnya adalah karena kondisi rantai kerja masih berupa tanah liat yang menyebabkan rantai kerja licin selanjutnya faktor manusia yang penyebabnya karena pekerja kurang hati-hati, terburu-buru saat pergantian dan pemasangan ban, tidak fokus, pekerja ingin cepat selesai, tidak menggunakan APD, dan tidak disiplin menggunakan APD.

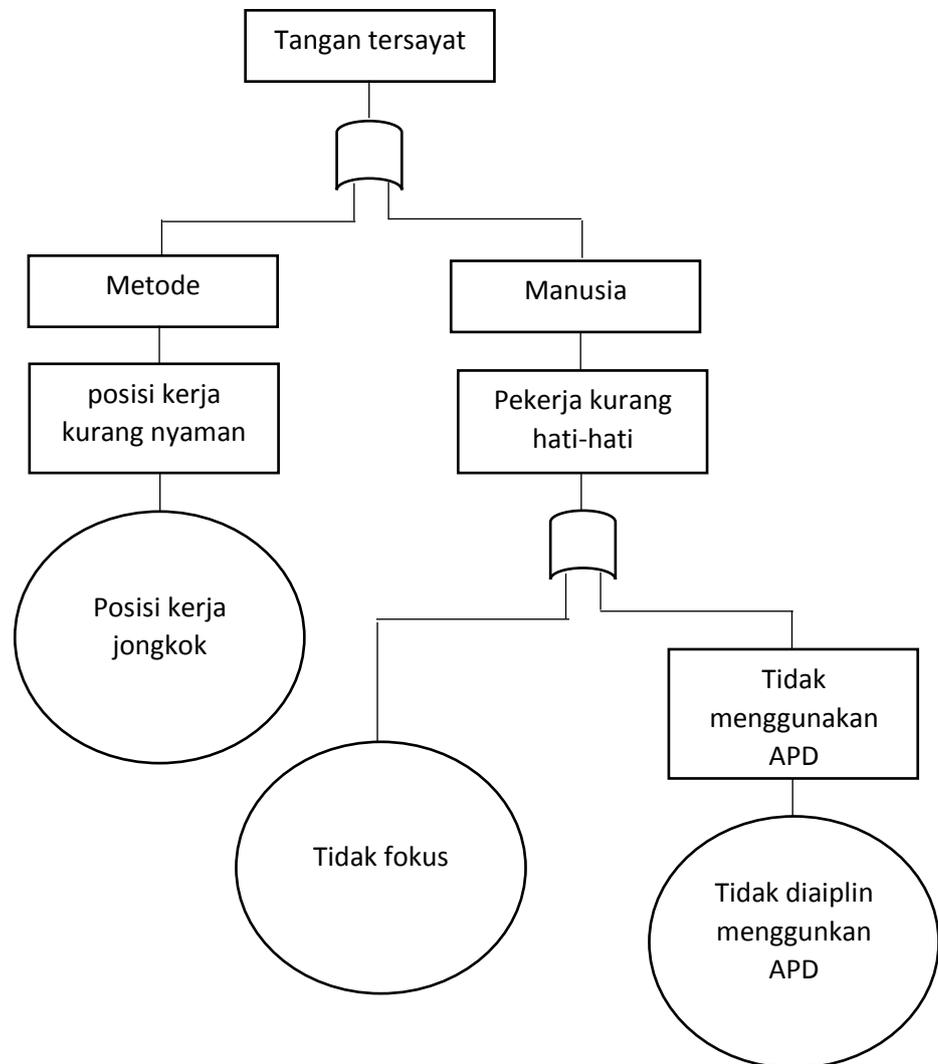
**Gambar 8.** Diagram *fault tree analysis* tangan tersayat

Berdasarkan diagram *fault tree analysis* dapat di lihat ada dua faktor yang menyebabkan kecelakaan kerja (tangan tersayat) yaitu faktor metode yang penyebabnya adalah karena posisi kerja kurang jongkok yang menyebabkan tempat kerja kurang nyaman selanjutnya faktor manusia yang penyebabnya karena pekerja kurang hati-hati, tidak fokus, tidak menggunakan APD, dan tidak disiplin menggunakan APD

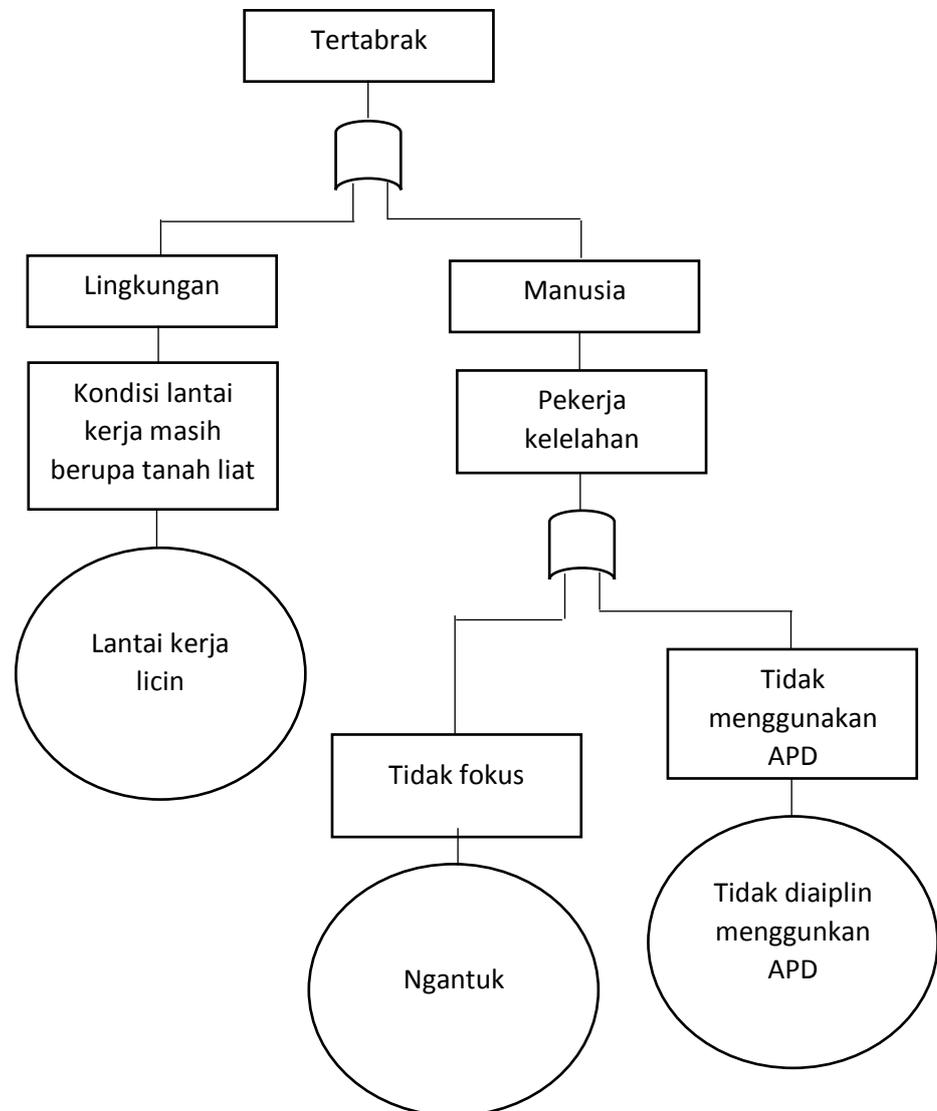
**Gambar 9.** Diagram *fault tree analysis* tertabrak

Berdasarkan diagram *fault tree analysis* dapat di lihat ada dua faktor yang menyebabkan kecelakaan kerja (tertabrak) yaitu faktor lingkungan yang penyebabnya adalah karena kondisi lantai kerja masih berupa tanah liat yang menyebabkan lantai kerja licin selanjutnya faktor manusia yang penyebabnya karena pekerja kelelahan, tidak fokus , ngantuk tidak menggunakan APD, dan tidak disiplin menggunakan APD.
